| <br><b>INPC</b><br>Instituto Nacional de<br>Patrimonio Cultural<br>Ecuador | <b>INSTITUTO NACIONAL DE<br/>PATRIMONIO CULTURAL</b> | | <b>FICHA BI-1 DE<br/>REGISTRO EMERGENTE</b> | | <b>REGISTRO N°:</b><br>050 | |
| <b>Entidad Investigadora</b><br>INPC | | <b>Registrado Por</b><br>Arq. Félix Torres * | | <b>Código de Bienes Inmuebles</b><br>4X-09-92-050 | | |
| <b>Denominación del Bien Inmueble</b><br>Casona | | | <b>Localización</b> | | | |
| <b>Uso Original</b><br>Vivienda | | <b>Uso Actual</b><br>Vivienda/Servicio | | <b>Provincia:</b><br>COTOPAXI | <b>Cantón</b><br>LATACUNGA | <b>Ciudad</b><br>Latacunga |

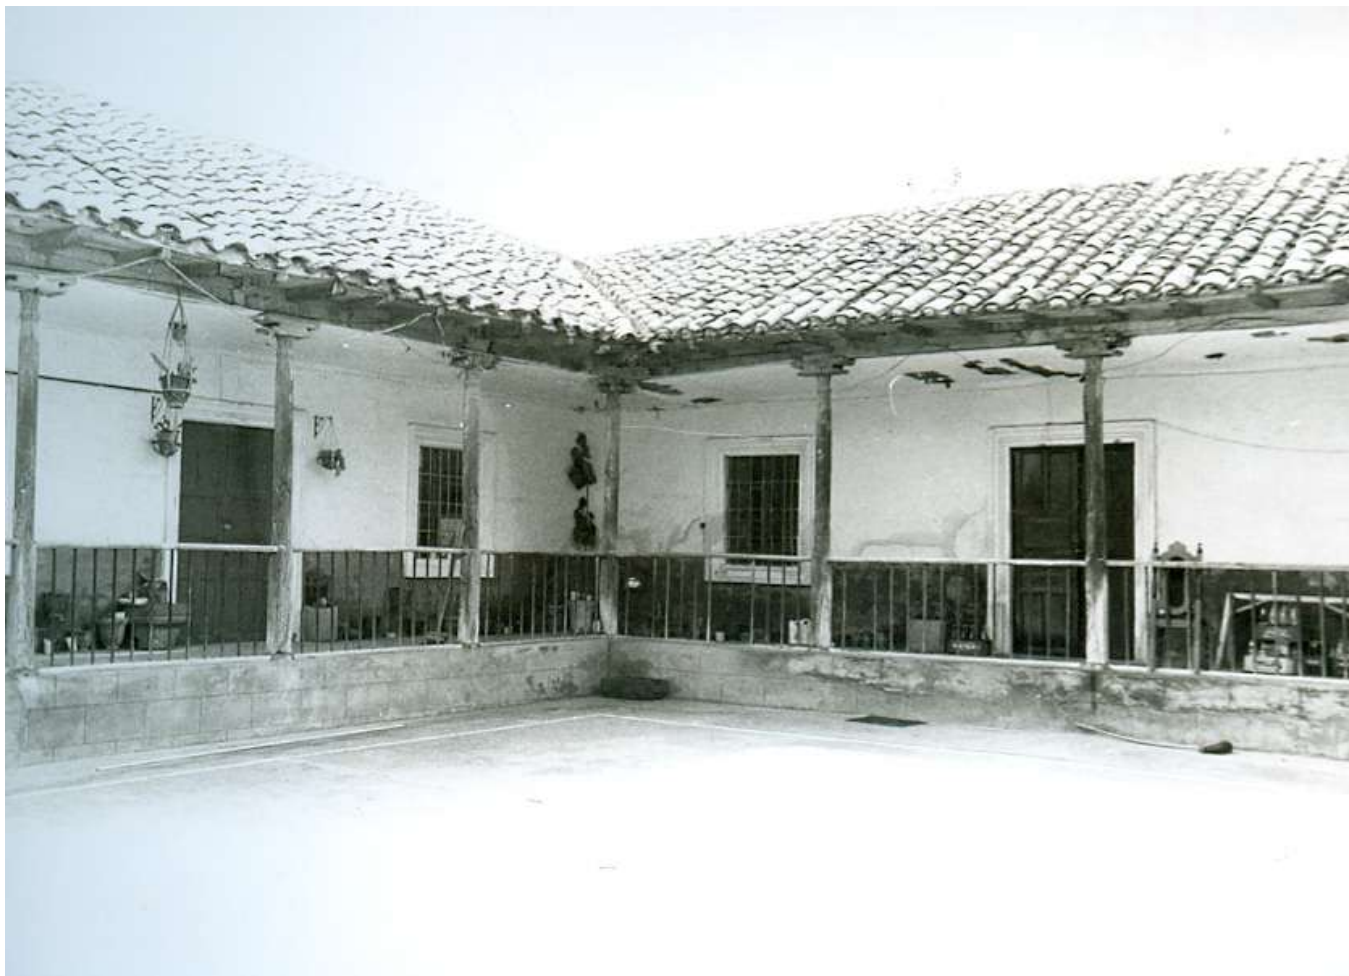
Patio del inmueble. Se nota claramente que el inmueble presenta una tipología tradicional con patio central, del que se eleva la galería sobre un podio en piedra, con barandal y pies derechos de madera, sobre los que va la viga solerar, canecillos y la cubierta de teja. Los vanos presentan enmarcamiento.

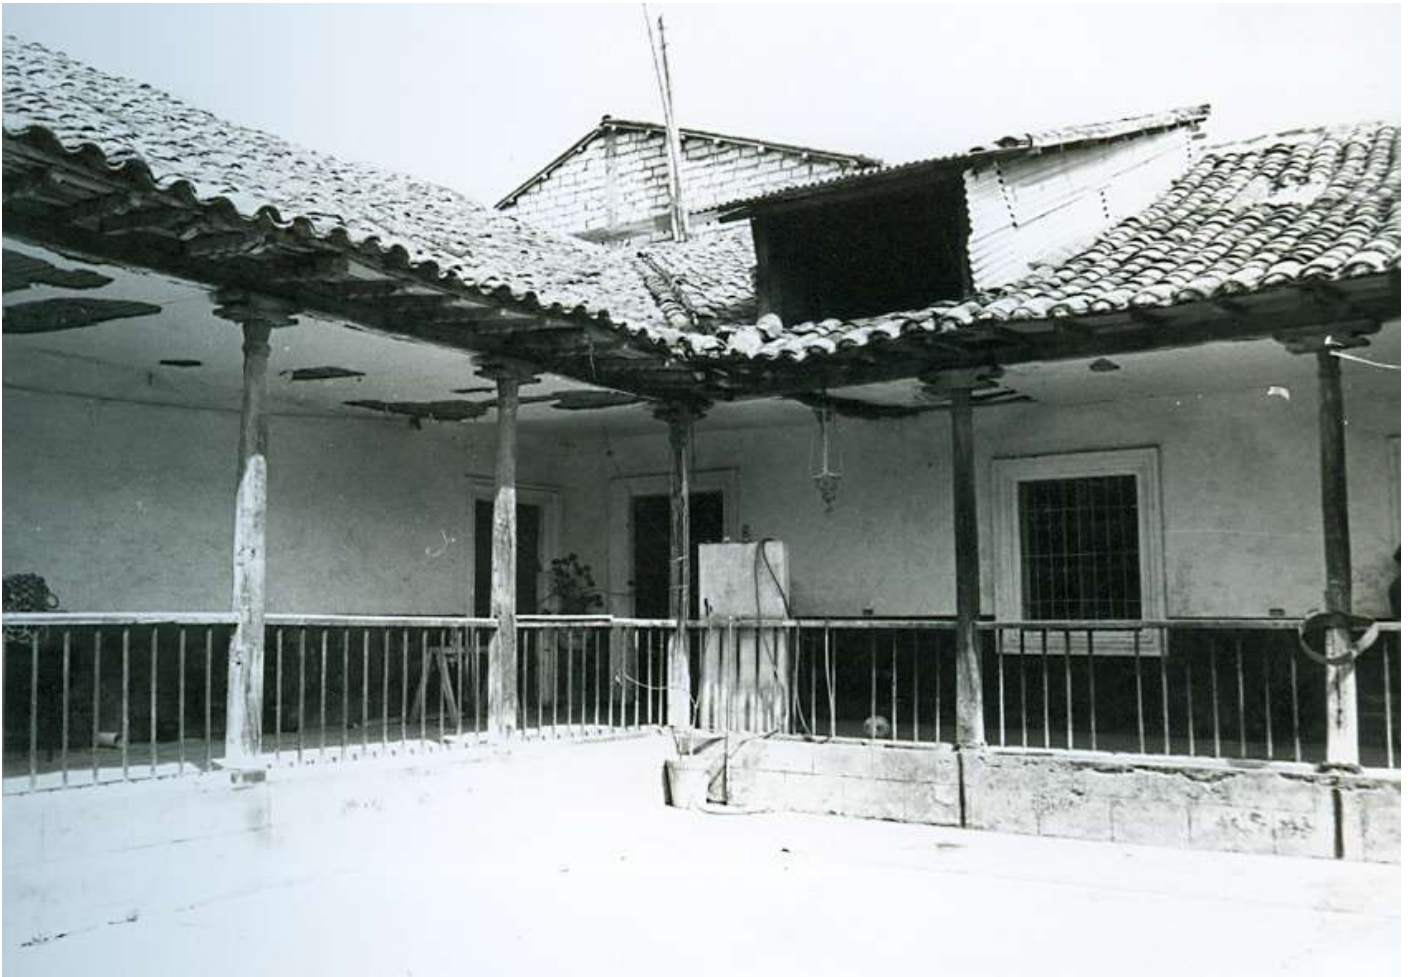
Vista interior. Sobre la cubierta en teja se ve lo que nace una buhardilla (ventana elevada sobre la pendiente del tejado).

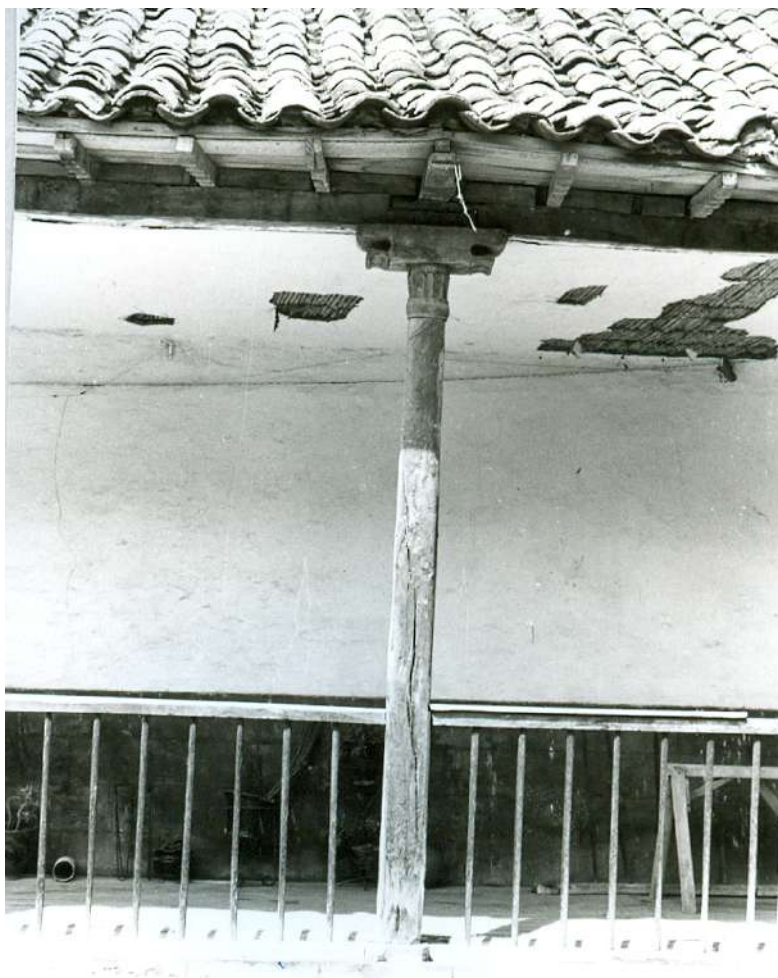
Detalle de pies derechos y barandal.

Sobre el podio se levantan los pies derechos en madera, al igual que el barandal, sobre la zapata va la viga solera, los canecillos, el entablado y la cubierta de teja. En el tumbado se pueden ver los desprendimientos del enlucido apreciándose el zuro y el barro que lo conforma.

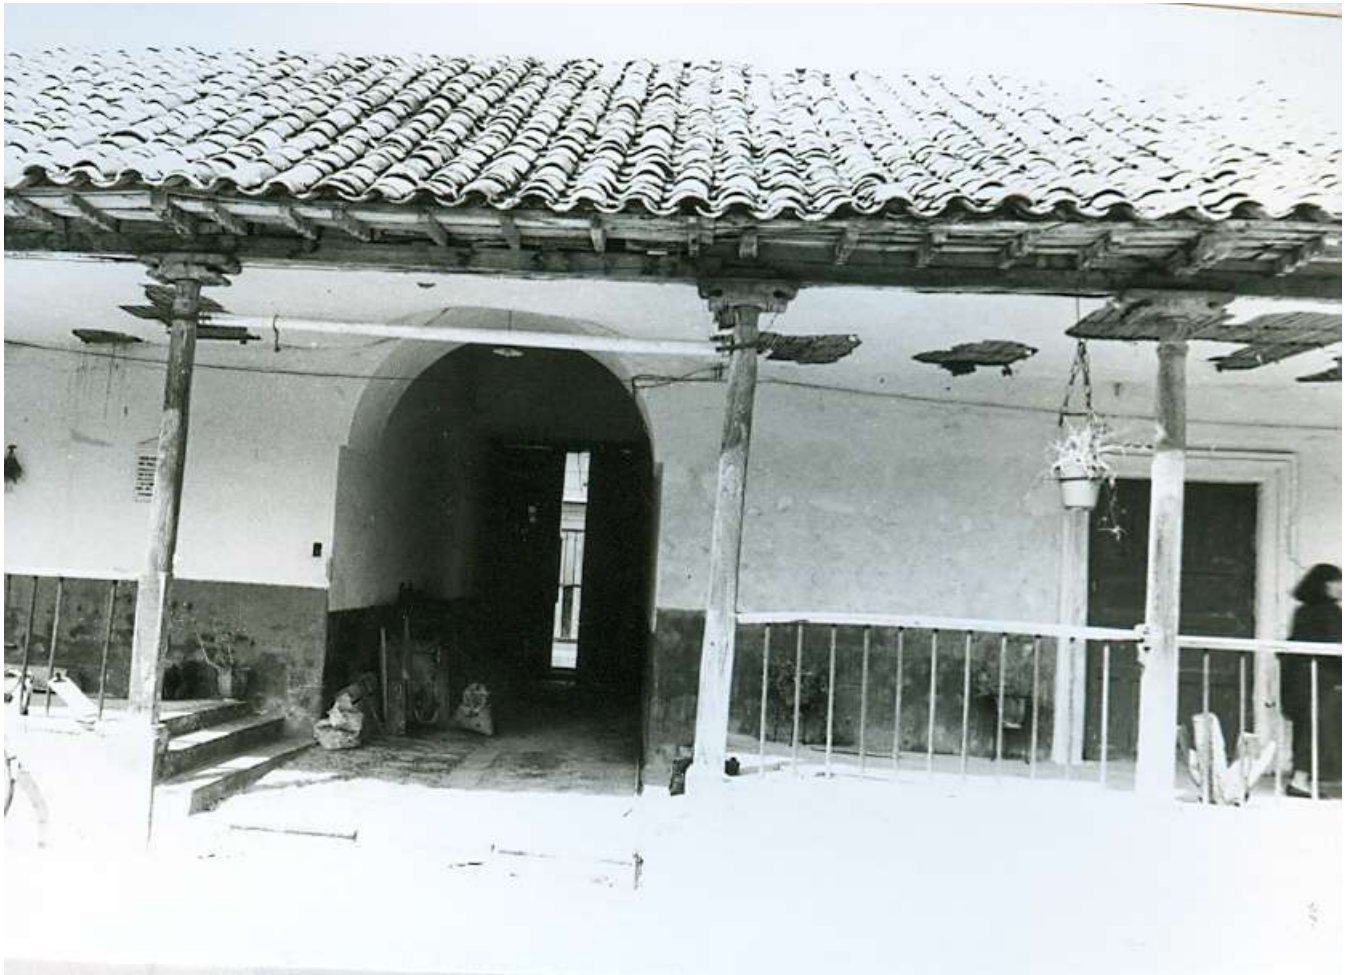
Vista del ingreso. El zaguán termina con un arco de medio punto, el tratamiento del piso es con piedra bola y piedra sillar.

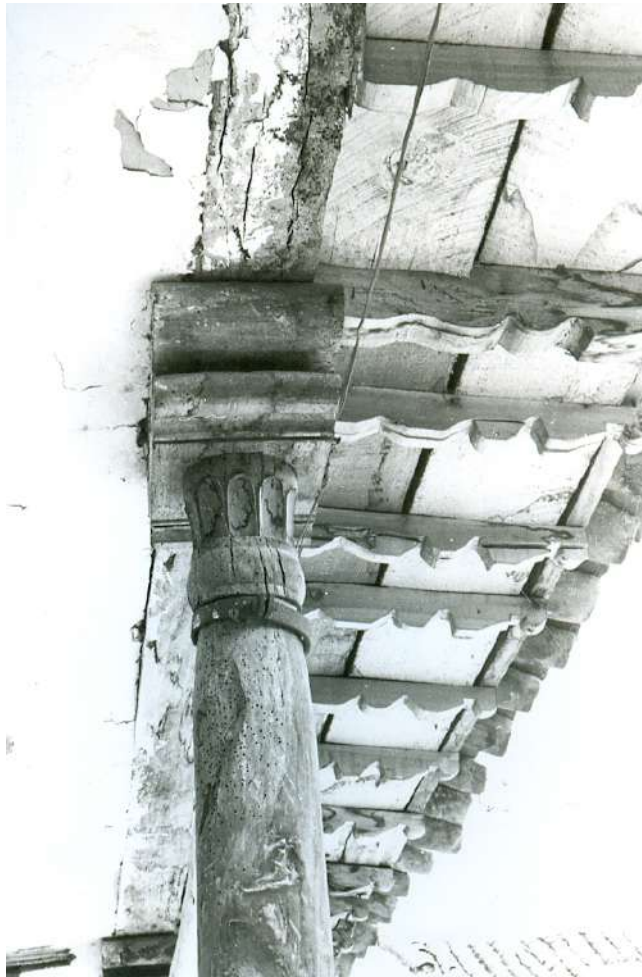
Detalle de pie derecho.

La madera presenta ataque de polillas, la zapata y el elemento inferior son de gran elaboración; sobre la solera vemos que van los canecillos y sobre estos el entablado.

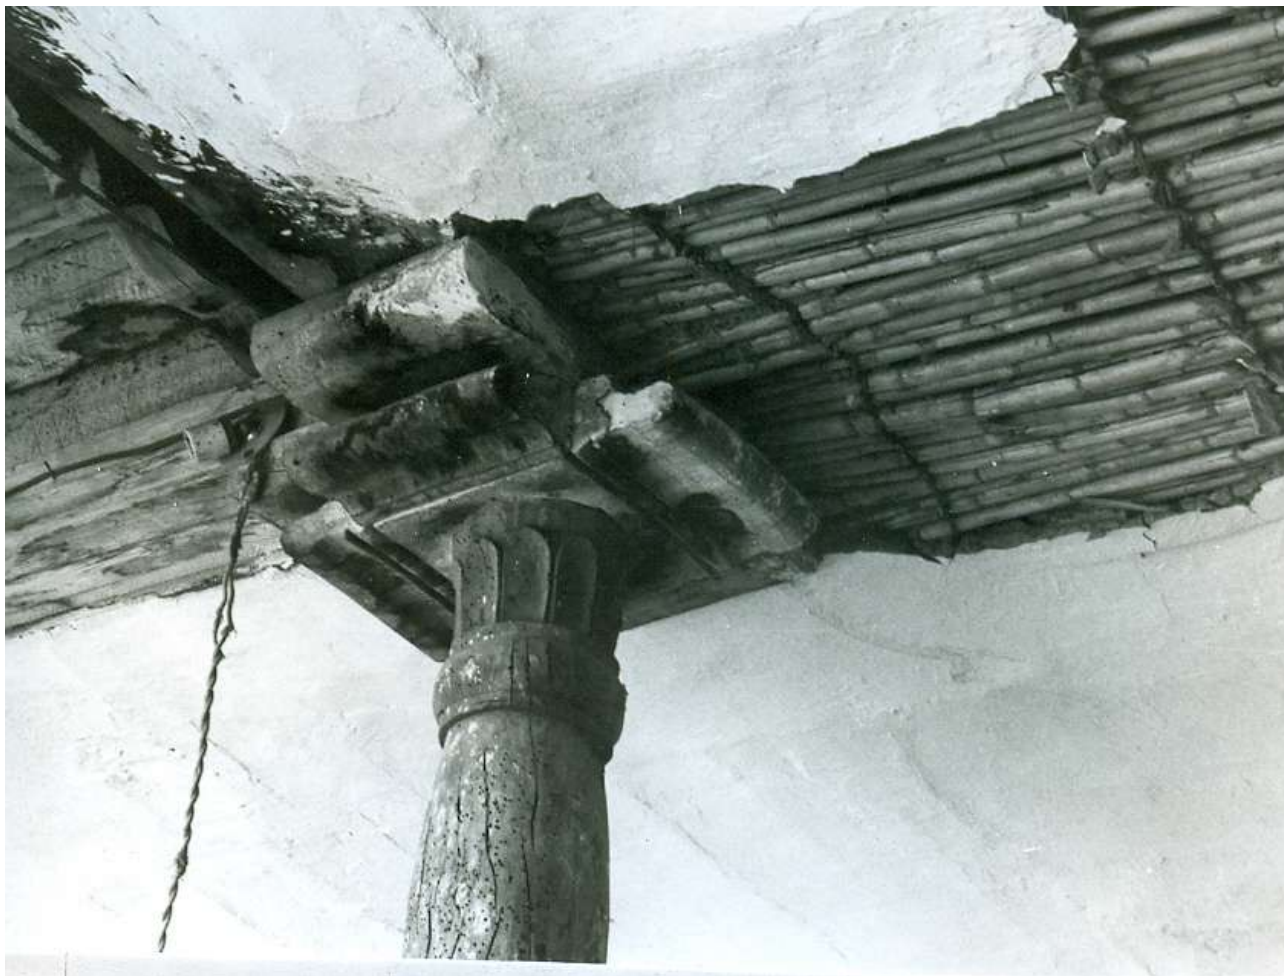
Detalle de zapata y tumbado. Los desprendimientos del tumbdo (capa de barro) permiten ver que está compuesto por zuro chancado amarrado con soguilla.
