Propiedades físico- mecánicas e hidráulicas de los pavimentos ecuatorianos
Vladimir Pazmiño; Alfonso Arellano; Cristina Polo; Michelle Bonilla

Universidad Nacional de Chimborazo, [https://orcid: 0000-0002-7169-7648](https://orcid.org/0000-0002-7169-7648)
Universidad Nacional de Chimborazo, <https://orcid.org/0000-0001-7369-0071>
Universidad Nacional de Chimborazo, [https://orcid: 0009-0001-9631-7146](https://orcid.org/0009-0001-9631-7146)
Universidad Nacional de Chimborazo, <https://orcid.org/0000-0002-3247-8995>

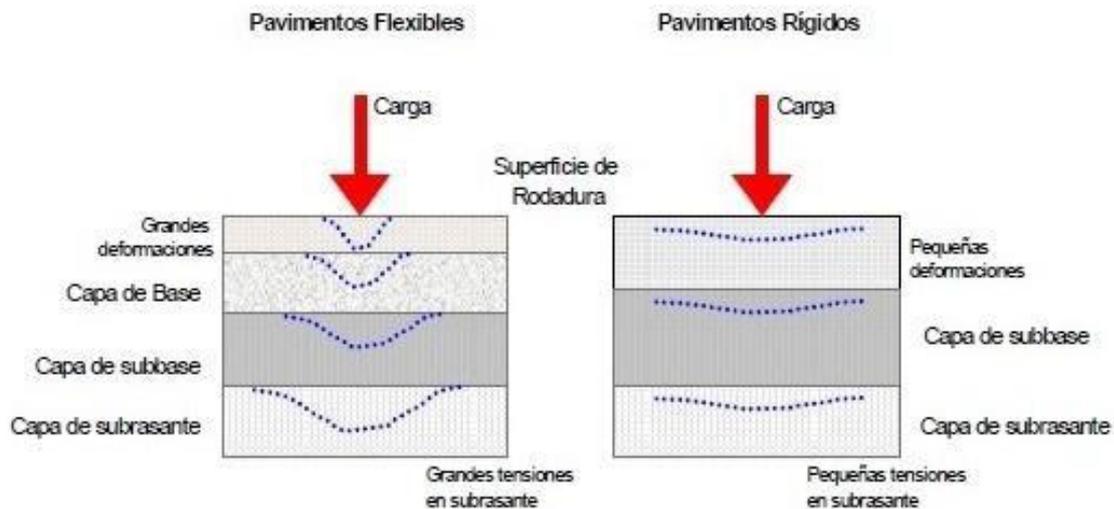
Figura 1. Estructura de los pavimentos flexibles y rígidos Fuente: (Zárate Juan, 2019)

La subrasante podrá ser considerada como la cimentación del pavimento. La sub-base soporta, trasmite y distribuye con uniformidad las cargas aplicadas a la capa de rodadura. Está constituida por material granular y está sobre la sub-rasante. La base se encuentra sobre la sub-base y puede estar compuesta por material granular así como por otros materiales: cal, cemento o materiales bituminosos (llamada base estabilizada). La base y la sub-base permiten el drenaje. La capa de rodadura es la capa superior y se encuentra sobre la base. El pavimento está conformado por capas superpuestas sobre la rasante del suelo, después de que se ha realizado el movimiento de tierras para lograr un suelo que resista los esfuerzos que producen las cargas del tránsito durante el período de diseño seleccionado (Zárate Juan, 2019).

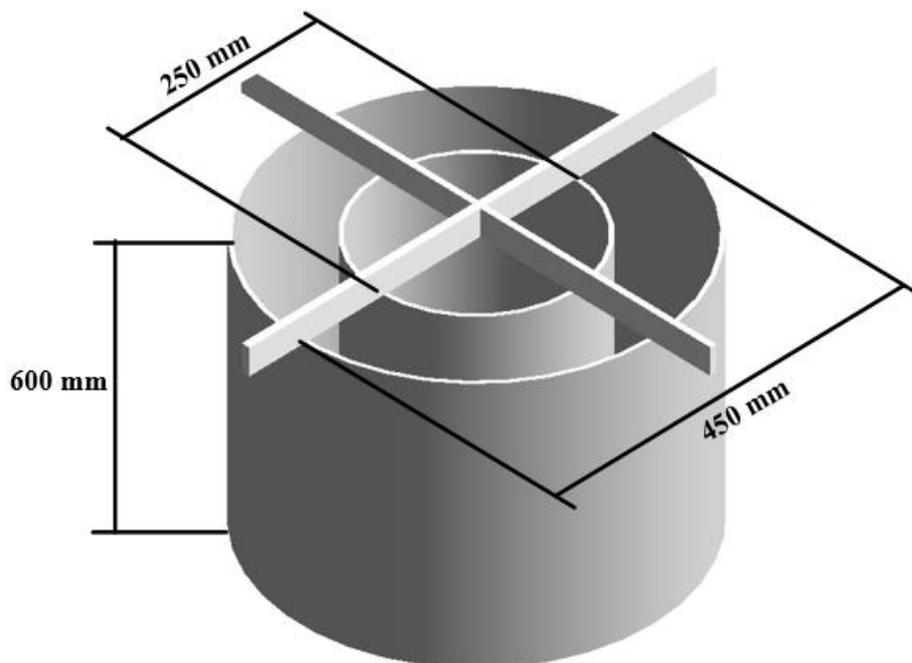
Figura 2. Esquema infiltrómetro de doble anillo. Fuente : Cepeda y Rosero 2024

Para determinar la infiltración del agua en un pavimento y el escurrimiento sobre la capa de rodadura se aplica el método del infiltrómetro de doble Anillo con las características reportadas por (Cepeda et al., 2024) (Figura 2). (Chen et al., 2020) midió la permeabilidad de los pavimentos a través de pruebas hidráulicas con cargas variables y constantes, a través de marcos cuadrados colocados sobre los pavimentos permeables.

Se llena de agua el cilindro externo para provocar una presión hidráulica que impida la fuga del agua proveniente del cilindro interno. Se impermeabiliza la base del cilindro con cauchos (burletes alambrados 341) que se insertan en la base externa del cilindro y se le añade un refuerzo de silicón una vez que se ha colocado 15 kg de peso

en cada lado de la cruz superior de manera que los 60 kg los presione contra el pavimento para que impidan la salida del agua. El volumen total previamente determinado, disminuye debido a que se infiltra dentro del pavimento. La diferencia entre el volumen total y el infiltrado corresponde al volumen escurrido, que expresado en porcentaje, con respecto al total del volumen se llama coeficiente de escurrimiento ("C"). Mientras se ejecuta esta prueba de campo, se la debe proteger con un paraguas para impedir que se añada más agua de la determinada en casos de lluvia y también para impedir que se evapore el agua cuando sea un día soleado.

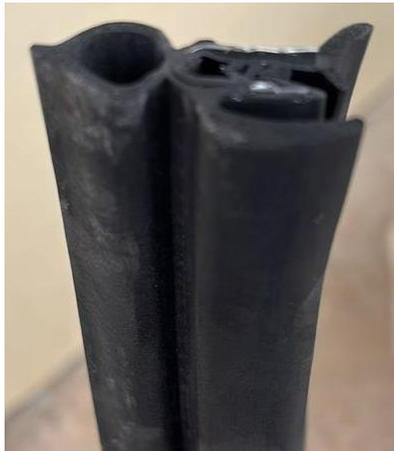
Figura 2. *Vista lateral caucho.*

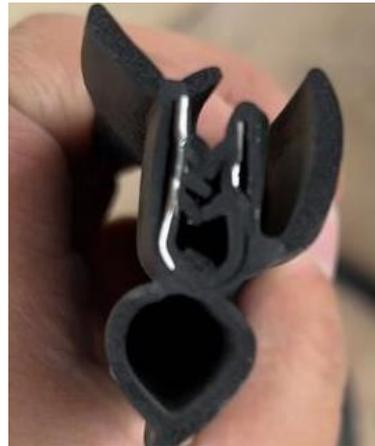
Figura 3. *Vista superior del caucho, se observa el alma metálica.*

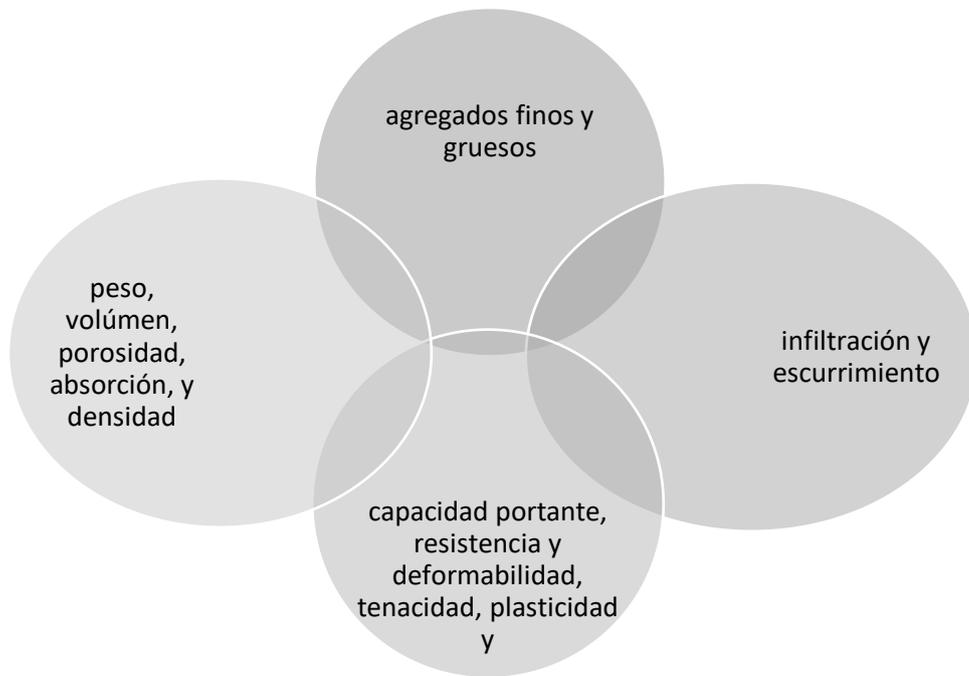
Figura 2. Principales características de los pavimentos interrelacionadas

Las técnicas definidas en la Tabla 1, son agrupadas de acuerdo al resultado esperado y para una mejor comprensión se las resume en la Figura 2.

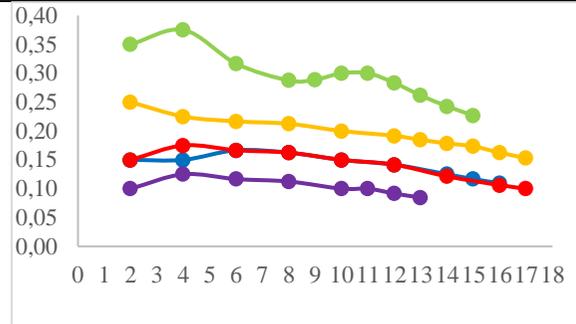
Figura ...Curvas de infiltración: velocidad de infiltración (cm/hora) versus tiempo (hora)

Lado oriental de la Avda de Cicunvalación de Riobamba (Cepeda et al., 2024)

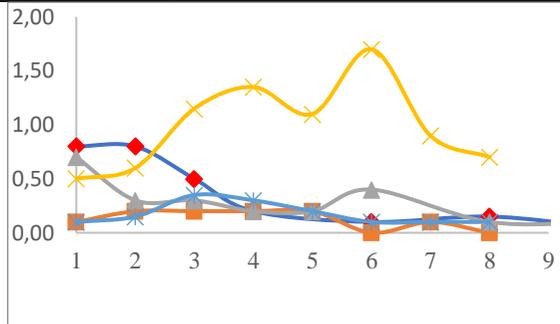
Vía Balbanera-Pallatanga investigado por (Sanipatín & Pazmiño, 2024)

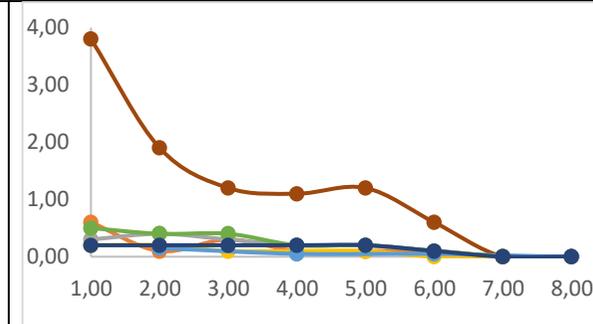
Vía Pallatanga-Cumandá estudiado por (Guayanlema et al., 2024)

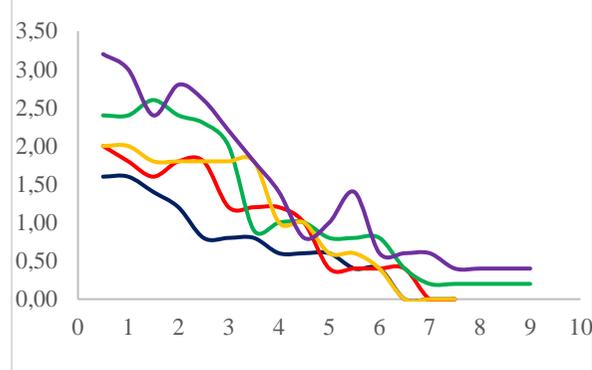
Vía Flores-Cebadas ((Casco et al., 2024)

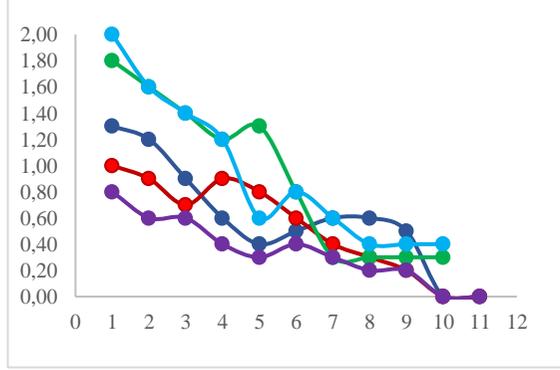
Vía Riobamba-Flores (Aucapiña et al., 2024)

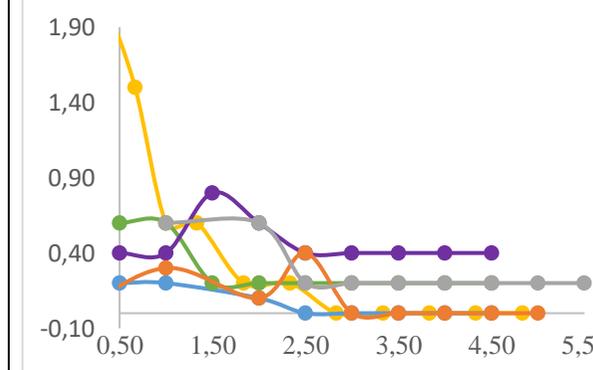
Vía Colta-Guamote ((Castillo et al., 2024)

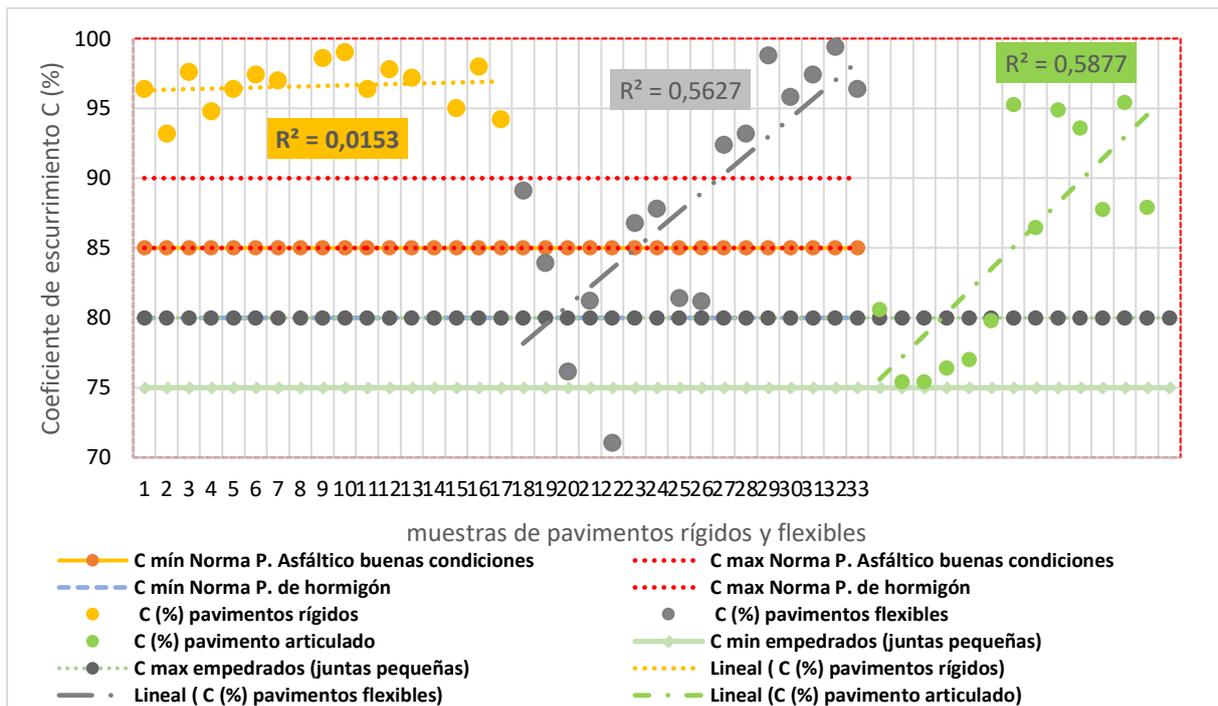
Figura... Coeficientes de escurrimiento "C" comparados con los de la norma ecuatoriana

Los valores del coeficiente de escurrimiento de tres pavimentos rígidos superan los valores máximos, para pavimentos asfálticos en buenas condiciones (90%) y para pavimentos de hormigón (85%), correspondientes a la norma ecuatoriana (INEN 005-9-1, 1992). La descripción de la norma de esos dos tipos de pavimentos no corresponde al tipo de asfalto investigado, pero son los más parecidos. El pavimento de hormigón utiliza cemento y agregados. El Pavimento rígido usa asfalto, cemento y agregados, pero tiene refuerzo de acero también. El pavimento asfáltico usa asfalto y agregados, pero no tiene cemento ni acero de refuerzo. Por lo tanto, solamente se evidencia que los coeficientes de escurrimiento normados deben ser corregidos con materiales y técnicas de construcción actualizados. El coeficiente de determinación ($R^2=0,0153$) indica que no existe una correlación lineal significativa de la muestra. Si es que los pavimentos rígidos construidos fueron diseñados con algunos de los valores normados y mostrados en la figura, significaría que las vías son más impermeables que lo que se esperaba y por lo tanto el agua escurre en mayor cantidad a los drenajes vial.

De las 16 muestras de pavimentos flexibles, 2 están debajo del valor mínimo de pavimentos de hormigón (12,5%); 4 se encuentran dentro del rango de ese pavimento (25%); 3 se encuentran dentro del rango de los pavimentos asfálticos en buenas condiciones (18,75%); y, 7 se encuentran sobre el valor máximo de los asfálticos (43,75%). Llama la atención que la tendencia es positiva y su coeficiente de

determinación ($R^2=0,5627$) demuestra que la correlación es fuerte (Hernández Sampieri et al., 2006). Esa tendencia significativa se atribuye a que las 3 vías de pavimentos flexibles tienen edades diferentes, siendo la más antigua la que presenta coeficientes de escurrimiento más bajos que los otros pavimentos flexibles. Por lo tanto, el valor del coeficiente de escurrimiento de los pavimentos flexibles disminuye cuando aumenta la edad del pavimento debido al desgaste de los materiales, Este efecto no se nota en los pavimentos rígidos, que siendo también de edades diferentes, los valores de sus coeficientes no tienen esa tendencia ($R^2=0,0153$).

El 43,75% de las muestras de pavimentos flexibles coinciden con la subestimación del coeficiente de escurrimiento como en el caso de los pavimentos rígidos.

De 14 muestras de pavimento articulado (adoquinado exagonal), 6 (Alevar y Piñas, 2024) corresponden a uno relativamente nuevo localizado en la parte urbana de Riobamba y 8 (Tierra y Yupangui, 2024) corresponden a uno antiguo del área urbana de Guano. Cinco de los 6 antiguos (35,7% del total) tienen valores de "C" comprendidos en el rango de empedrados de juntas pequeñas (nomenclatura usada por la Norma ecuatoriana). Uno de ellos (7,1%) está en el rango de Pavimentos de hormigón. Tres (21,4%) corresponden al rango de pavimentos flexibles y 4 muestras (28,6%) están sobre el valor máximo de pavimentos flexibles. También tienen una tendencia positiva significativa ($R^2=0,5877$) debido a la edad y deterioro del adoquinado.

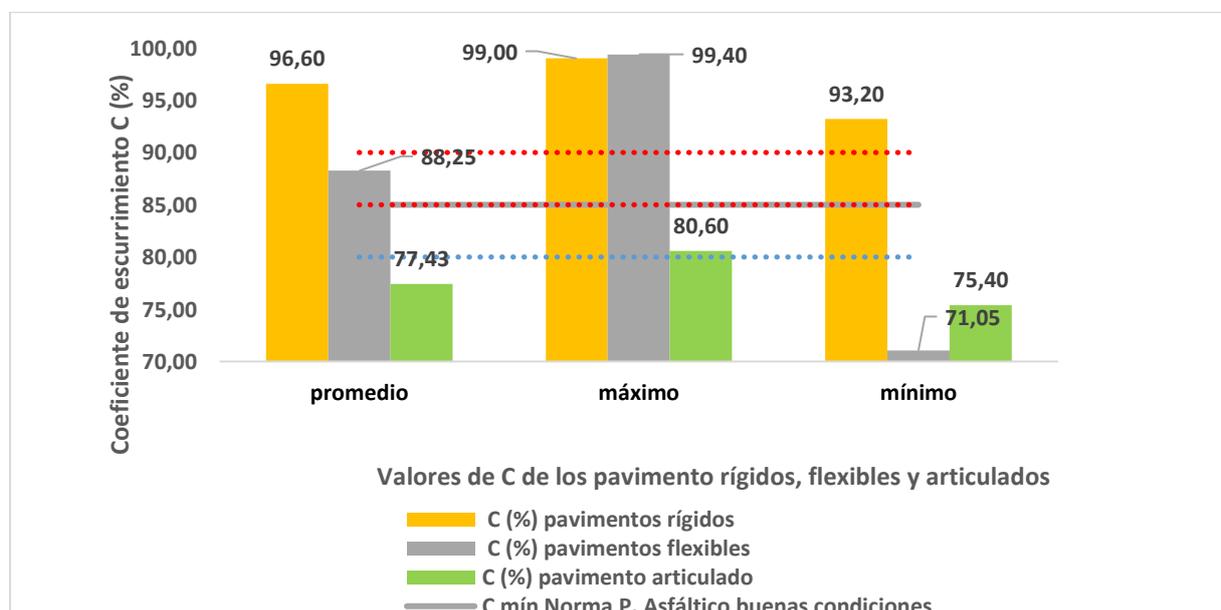
Los pavimentos articulados muestran mejores condiciones de drenaje sub superficial que los flexibles y los rígidos, aunque todavía no garantizan la infiltración en la subrasante. Sus valores de escurrimiento se atribuyen a las juntas entre adoquín principalmente, aunque hay que investigar con más detalles las características de densidad, porosidad y absorción de los adoquines, sabiendo que son de fabricación artesanal principalmente.
