Metodología para la evaluación preliminar de la vulnerabilidad sísmica estructural de puentes de hormigón armado

Methodology for preliminary seismic structural vulnerability assessment of concrete bridges

D. Candebat Sánchez (*), G. Godínez Melgares (*) †

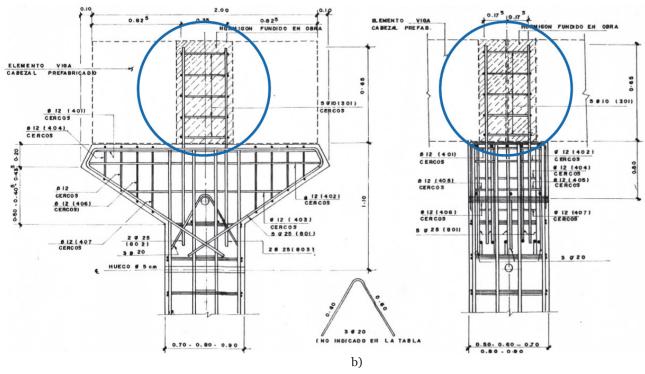
Figura 3. Unión columna prefabricada – cabezal prefabricada. a) Vista frontal. b) Vista lateral. Fuente: (19).

De igual forma, en la figura 3 se observa que la unión cabezal prefabricado-columna prefabricada es articulada y se realiza con cuatro barras de acero, por lo que esta unión constituye el punto menos resistente a esfuerzo cortante del sistema.

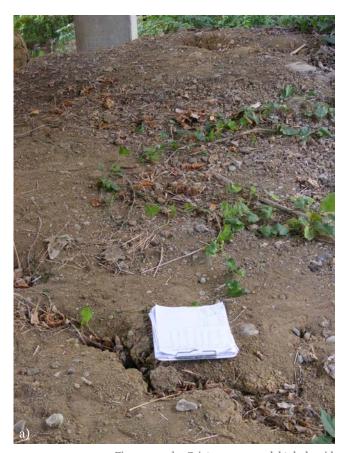
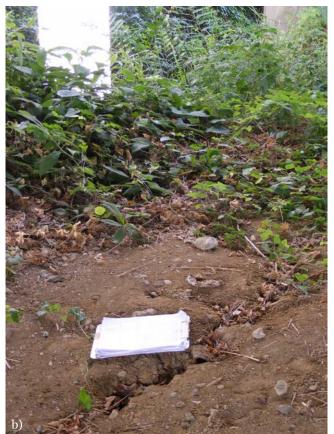
Figura 5 a y b. Grieta en corona del talud, evidenciando la existencia de pequeños deslizamientos.

En las figuras 4-10 se muestran imágenes que reflejan algunos problemas detectados en inspecciones técnicas realizadas a los puentes estudiados.

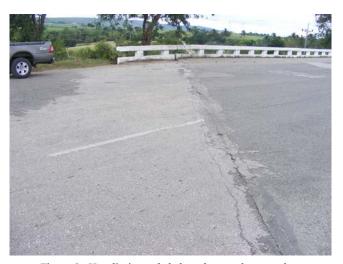
Figura 7. Deslizamiento del material del aproche entre las columnas del estribo.
